Vandværket

Generelle data	
Lokalitet:	350-V02-0012-00
Navn:	Kattinge Vandværk
Adresse:	Kattinge Bygade 22c, 4000 Roskilde
Kontaktperson:	Formand: Brian Christensen
Dato for besigtigelse:	30-09-2010

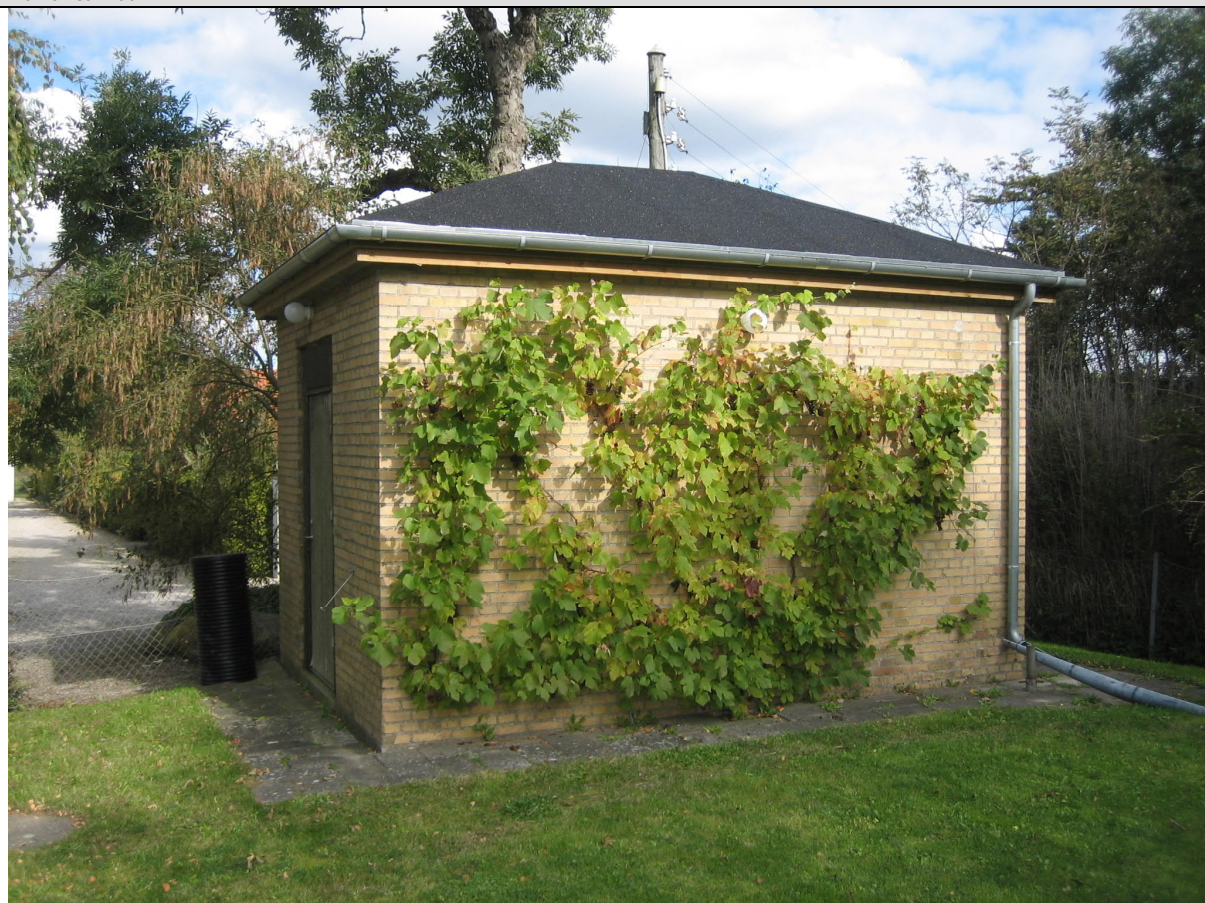
Samlet vurdering					
Emne	Særdeles god	God	Acceptabel	Uacceptabel	Begrundelse
Indvindingsanlæg					
Råvandskvalitet					
Grundvandsbeskyttende tiltag					0
Arealanvendelse					
Bygningerne					Fin stand, mangler lidt rengøring. Værket bruges desuden til oplag af græsslåmaskine mm.
Vandbehandlingen					Ok
Rentvandskvalitet					
Tekniske installationer					Installationer er i driftmæssig god stand
Ledningsnet					
Kapacitet					
Forsyningssikkerhed					
Administration og økonomi					
Anbefalinger

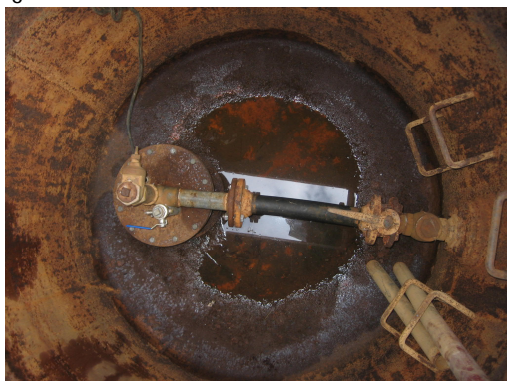
Boring DGU nr. 206. 855

DGU nr.	206. 855		
VV nr.	1		
Status	I drift		
Placering	Nabogrund til Vandværk		
Udførelsesår	01-01-1970		
Koordinater x, y (Utm32E89)	688341, 6172077		
Terrænkote (DVR90)	5		
Boreddybde (m)	32		
Filterinterval (m.u.t.)	23-32		
Diameter forerør / filter (mm)	203mm		
Vandførende lag	Glacial smeltevandssand		
Rovandspejl (m u. terræn)	2,8		
Råvandspumpe	Ingen data		
Pumpeydelse (m ³ /t)	Ingen data		
Sænkning ved drift (m)	Ingen data		
Specifik kapacitet (m ³ /t/m)	30		
Afslutning i terræn	Stålbrønd med udvendig glasfiberbelægning. Våd		
Beskyttelseszone	Ja, indhegnet.		
Indvindingsstrategi	Automatisk styret af niveau i tanken		
Arealanvendelse i nærområde	Landbrug og mose		
Forureningskilder i nærområde	Gyldetank 200 m fra boringen, nedlagt benzintank i Kattinge (ca. 400m)		
Datakilder	JUPITER, Besigtigelse d. 30-09-2010

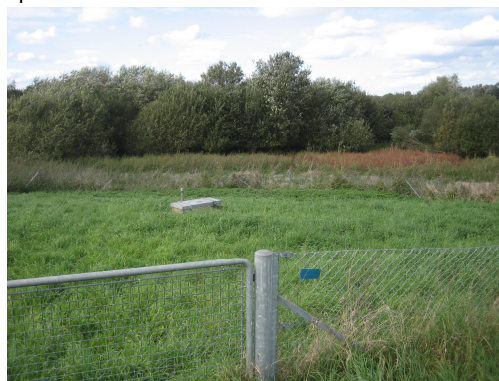
Kildeplads

Forsyningsikkerhed	
Har vandværket alarmer?	Ja. Niveaularm på beholdertanken.
Har vandværket indbrudsalarm?	Nej
Har vandværket nødstrømsforsyning?	Nej
Har vandværket forbindelsesledning til anden vandforsyning (hvilken)?	Nej
Har vandværket en beredskabsplan?	Ja
Har vandværket parallelle proceslinier, således at driften kan opretholdes under visse reparationer?	Ja, delvist
Er vandværket sikret mod forurening af kildepladsen?	Ja. Boringen er indhegnet
Datakilder	Vandværket d. 30-09-2010

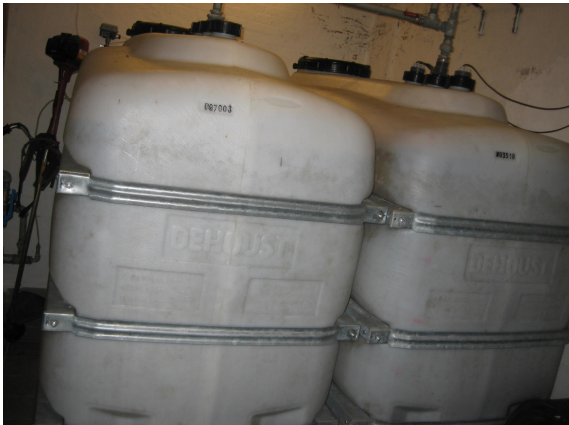
Teknisk anlæg	
Iltningsmetode	Kompressor
Filtrering	Dobbelt
Antal filtre og type	2 serieforbundne trykfiltre
Filterareal/-kapacitet (total)	3,6 m ³ /t på begge filtre
Filterskyl metode / hyppighed	Luft og Vand / Et filter dagligt, så filtrene skylles hver anden dag
Skyllevandsmængde/-kapacitet	4m ³ (anlæet) pr. skyl
Skyllevandsafledning	Kloak uden bundfældning
Rentvandsbeholder	2 x 4m ³ plasttanke (parallel forbundne)
Tilsætningsanlæg	Intet
Rentvandspumper	1 x CR10
Pumpestyring	Automatisk styret af tryk i nedningsnet
Afgangstryk	3 bar
Foto af filter	Foto af rentvandspumper
